京都観光のバリアフリー対策について

——寺社仏閣を事例として——

Barrier-free Countermeasures for Sightseeing in Kyoto : An Investigation of Temples, Shrines, and Castles

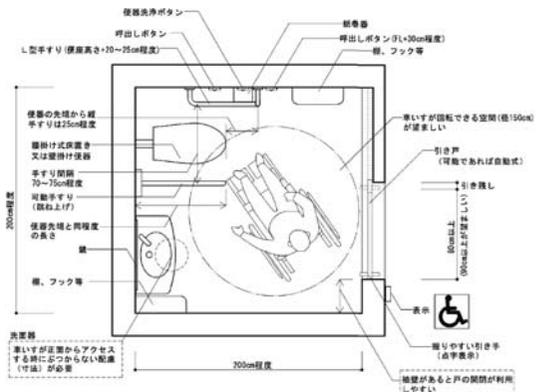
図1 車いす対応トイレ設置基準
Fig. 1 Wheelchair-accessible toilet installation standards (国土交通省調査報告書³⁾から抜粋)

生活における不便さについて、具体的なバリアの例をあげるとすれば、建物の入り口の段差、階段、でこぼこな道、狭いトイレ、場合によっては手動タイプのドアもバリアとなりうる。社会的弱者と呼ばれる高齢者や障がい者、子供、ベビーカー利用者、妊婦などが普段生活していく上で物理的に生活のしにくさを感じるものがバリアとされる。これらのバリアに対し、普段目にするバリアフリー化された設備をみていくと、トイレについては多目的トイレと呼ばれるものや、車いす用トイレと呼ばれるものがある。独立したトイレで、他の一般のトイレに比べると広さを有する。車いす用トイレは、その中にある設備によっても必要な広さは変化するが、標準的な寸法は200 cm×200 cm 程度である³⁾。これは車いすが回転するのに要するスペース（約150 cm×150 cm）を満たすための広さである⁴⁾。また、車いす利用者がトイレを使用する際、車いすから便座へ移乗するためにも広いスペースを必要とする。そのため手すりや低めの洗面台も必要となる。車いす利用者の中には人工肛門をつけているオストメイトの方もおり、そのような多様な人に対応するために一定の広さと設備を必要としている。

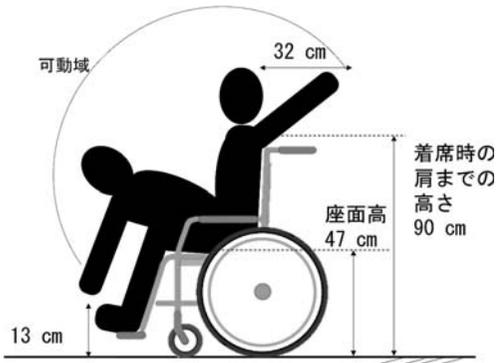
図2 現地調査時の車いすでの可動範囲

Fig. 2 Movable range in a wheelchair at the time of survey

を図2に示す。現地調査時に利用した車いすは手動車いす、自走用で車輪から車輪までの車幅47cmのもので、車いすの座面高は47cm、車いすに着席した状態での肩の高さは地上から90cmである。また、着席時に腕を伸ばした状態で前屈みで手が届く範囲は地上から13cmのところから後方は肩から32cmのところまでとなっている。これらの状況を踏まえ各施設の車いす対応トイレについてみていく。

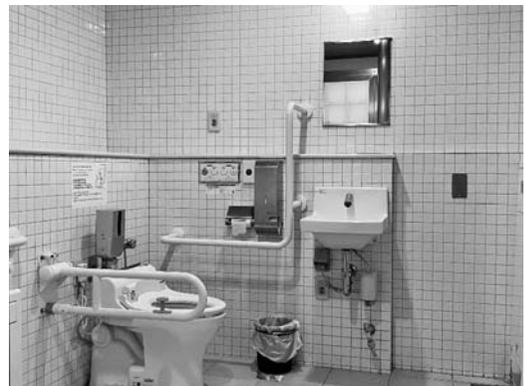
設置されている車いす対応トイレ自体はとても広く、手すりも便器の両側に設置されていた(写真1)。トイレの洗浄レバーは無く、ボタンタイプで洗浄するため手の力が弱い人でも簡単に流せるようになっていた。トイレ内にはオストメイト対応設備とオムツ交換台も設置されていた。オムツ交換台については、赤ちゃん用の小さめで、耐えられる重さも軽いオムツ交換台に加え、それよりも大きく、ある程度の重さも耐えられる大人用のオムツ交換台も設置されていた。

写真1 金閣寺のトイレの様子(柳本撮影)

Photo. 1 The rest room in Kinkaku-ji

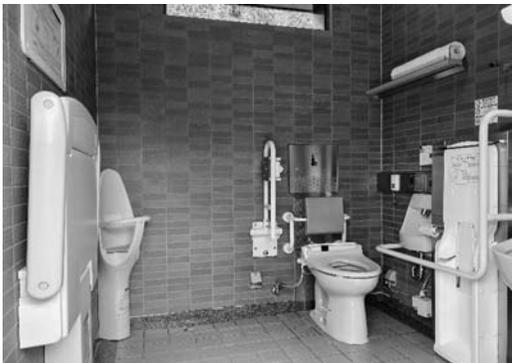
寺に入山する際に必ず通り、利用が多いと考えられる車いす対応トイレ(写真2)について述べる。

対象とした車いす対応トイレは大きくトイレの看板があるため所在が明瞭である。トイレ内は金閣寺と比べるとコンパクトではあるが十分な広さが確保されており、トイレの両側には手すりが設置され、手をかざすだけで自動で水が流れるセンサーも設置されている。トイレの背面には背もたれが設置してあり、自力で座位の体制をキープ出来ない人でも利用することが可能となっている。オムツ交換台も設置されており、オストメイト対応設備もある。洗面台は小さくて一見わかりにくいものの、用足し後に車いすに乗り移った際、すぐ手を洗うことが出来るため、配置としては問題ない。

写真2 清水寺のトイレ (柳本撮影)
Photo. 2 The rest room in Kiyomuzu-dera

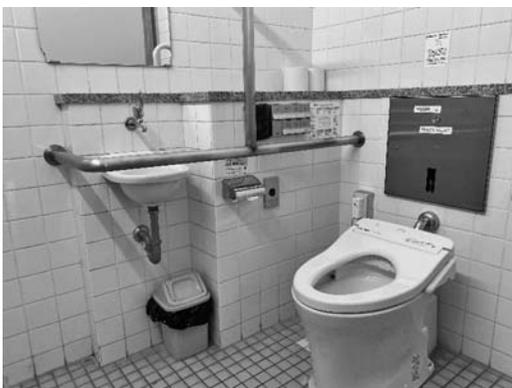
二条城には3箇所の車いす対応トイレが設置されていた。その中で、本論では二条城の出入口から一番近い車いす対応トイレ(写真3)について述べていく。

このトイレは出入口から一番近いトイレなのだが、看板が小さく、途中からの案内がわかりにくい、所在のわかりやすさに難点がある。そのわかりにくさの一因として、トイレまでの案内をする方向指示標の小ささがあげられる。施設内の他の建物の位置を示す指示標と同じ造りで、周りの景観とのバランスなどを考慮していると考えられるが、遠くからでは見つけることが難しいため、施設の関係者に尋ねることで辿り着けるとい人も少なくない。調査時、筆者は二条城で貸出されている電動アシスト車いす(以下、電動車いすと略)を利用していた。しかし、この電動車いす利用状態ではトイレ内がとても狭く、一人では移動出来ないほどであった。用足し後にトイレの外に出ようとしても、車いすですターンすることが出来ず、そのままバックで出るしか

い状態であった。普段筆者が利用している車いすであれば、貸出し用の電動車いすよりコンパクトなため、トイレの使用に問題ない可能性はある。しかし、貸出し用の電動車いすを利用してトイレに行く場合は、付き添いを伴うことが条件となる。なお、トイレ内の設備についてはトイレットペーパーが低めの位置に設置されているため手が届きやすい。替えのトイレットペーパーも低い位置にあり、ペーパーが無くなっても車いす利用者が自ら替えることができるようになっている。洗浄スイッチも低い位置に設置されており、手をかざすセンサータイプのものが便器の横にあるが、便器の後ろにはボタンタイプのものが設置されていた。用足し後に手を洗う手洗い場も低い位置にあるため洗いがやすいが、鏡の位置についてはやや高い印象をうけた。このトイレにはオストメイト対応やオムツ交換台は車いす対応トイレ内には設置されていない。そのため、多目的トイレとしてではなく、

写真3 二条城のトイレ (柳本撮影)
Photo. 3 The rest room in Nijo-jo Castle
